RAPPORT D'ENQUÊTE MARITIME
M01C0029

ENVAHISSEMENT ET CHAVIREMENT

DES BATEAUX DE PÊCHE *SHANNON DAWN* ET *RACHEL M*
SUR LE LAC WINNIPEG (MANITOBA)

LE 15 JUIN 2001

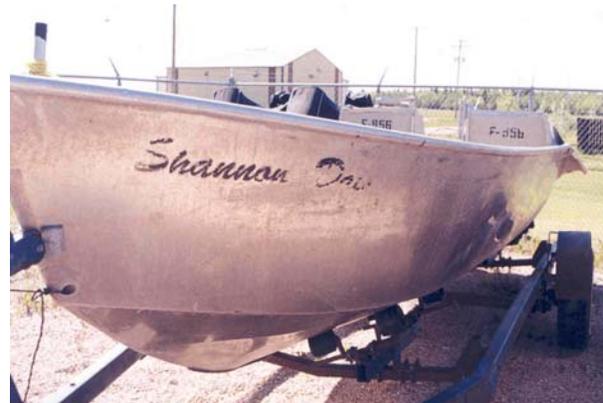
Photo 1. Vue de l'avant bâbord du *Shannon Dawn*

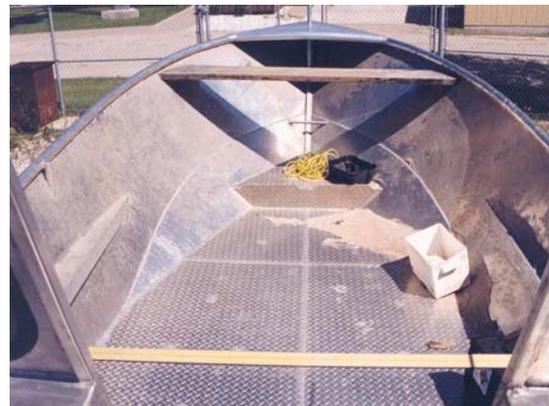
Le *Shannon Dawn* était une barque du lac Winnipeg équipée d'une coque d'un modèle ancien. Il était muni d'un compartiment de flottaison étanche situé en contrebas du pont. Certains modèles récents et certains modèles anciens ont été équipés à l'origine ou en rattrapage de réservoirs de flottaison additionnels destinés à améliorer la flottabilité, et d'échantillonnages renforcés de franc-bord servant à améliorer la tenue à la mer du bateau. Ce modèle de coque propose maintenant deux modifications additionnelles destinées à atténuer la tendance du bateau à embarquer des paquets de mer : on a relevé l'hiloire entourant le puits du moteur devant le tableau arrière et on a accentué la tonture avant à partir du milieu du bateau.

Ces modifications avaient été incorporées à la coque du *Rachel M*. Comme le *Shannon Dawn* et le *Rachel M* avaient une jauge brute inférieure à 15, ils n'étaient pas tenus d'être inspectés par Transports Canada.

Photo 2. Vue de la tonture plus accentuée à l'avant du *Rachel M*

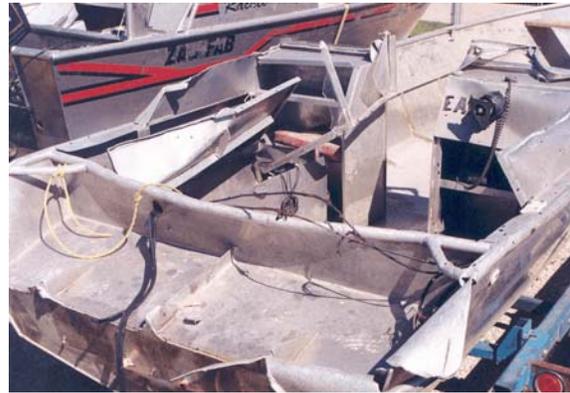
Le *Shannon Dawn* était presque submergé lorsqu'il a été retrouvé à environ quatre milles au sud-sud-ouest de la position du *Rachel M* et à environ un mille marin au-delà des hauts-fonds, dans des eaux plus profondes. La partie avant du bateau émergeait de la surface de l'eau. Le moteur hors-bord avait été arraché du tableau arrière et n'a pas été retrouvé. Le reste du bateau présentait des avaries importantes au pare-brise, au pupitre de commande et au support du moteur. La pompe d'assèchement qui, selon l'information recueillie, ne fonctionnait pas avant l'accident, n'a pas été retrouvée.

Quand on a retrouvé le *Shannon Dawn*, sa partie avant émergeait à la surface de l'eau, ce qui donne à penser que le bateau aurait chaviré après s'être enfoncé par l'arrière. Le bateau n'avait plus de moteur quand on l'a retrouvé. On croit que le moteur a été arraché du tableau arrière quand le *Shannon Dawn* est passé sur les premiers hauts-fonds de la pointe sud-ouest de l'île Berens. Le bateau aurait ensuite dérivé sur un mille environ. Les grandes quantités d'eau embarquées par le bateau ont dû créer un dangereux effet de carène liquide qui a dû réduire considérablement la stabilité du *Shannon Dawn*. La pompe d'assèchement n'a pas été retrouvée; toutefois, selon l'information recueillie, la pompe ne fonctionnait pas avant l'accident. Par conséquent, il a dû être impossible d'évacuer les paquets de mer embarqués par le bateau. Alors que le bateau roulait sur une mer démontée et qu'il était ballotté par les vagues, l'effet de carène liquide créé par l'eau retenue à bord a dû contribuer à le faire chavirer.

Photo 3. Avaries relevées sur le *Shannon Dawn*

4. Le *Shannon Dawn* a été envahi et a chaviré par gros temps.
5. Du fait que la pompe d'assèchement du *Shannon Dawn* ne fonctionnait pas, l'eau embarquée par-dessus le plat-bord a été retenue sur le pont et a réduit la stabilité du bateau.
